| <b>Prüfbericht-Nr.:</b><br><i>Test report no.:</i> | <b>IT26HBFR 001</b> | <b>Auftrags-Nr.:</b><br><i>Order no.:</i> | <b>80002806 10</b> | Seite 1 von 6<br>Page 1 of 6 |
| <b>Prüfgegenstand:</b><br><i>Test item:</i> | Parapet | | | |
| <b>Bezeichnung / Typ-Nr.:</b><br><i>Identification / Type no.:</i> | VETRUM50 (VE50FR17KIT.100/10), Glass 10+10mm tempered/hardened 1.52mm PVB, (B) 1200 x (H) 800mm | | | |
| <b>Prüfgrundlage:</b><br><i>Test specification:</i> | UNI 11678<br>NTC - D.M. 17 gennaio 2018<br>UNI EN 12600 | | | |

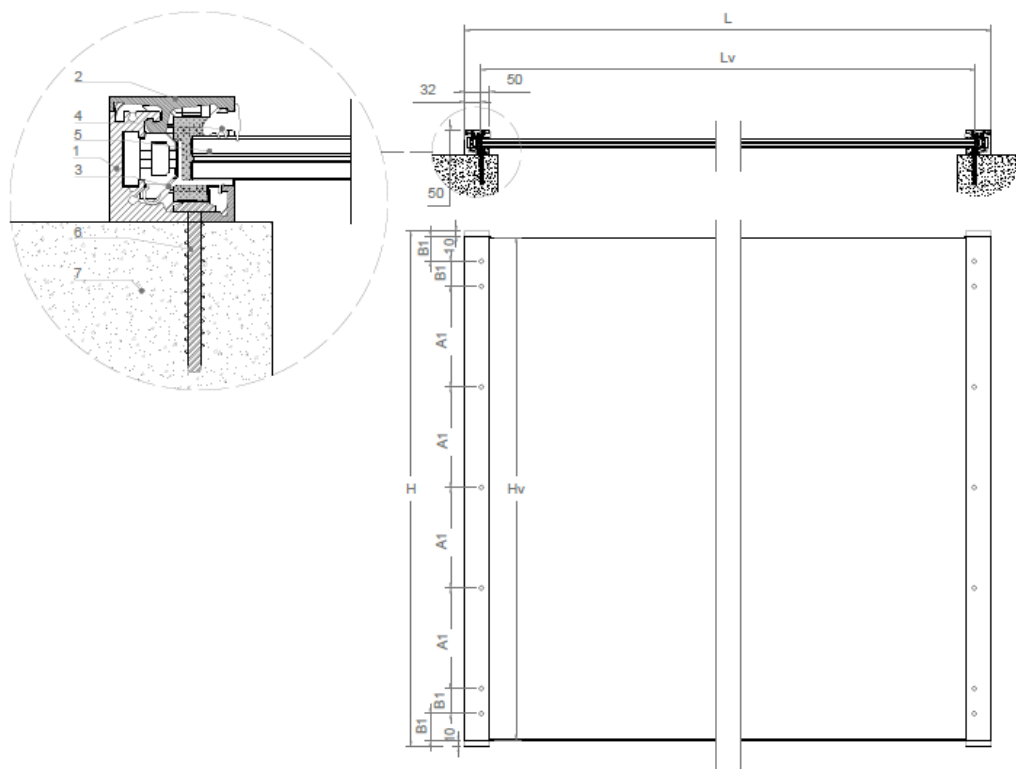
The edges of the glass panes are ground to a polished finish. The laminated glass samples supplied by the company Quidam S.r.l., responsible for production, comply with UNI EN 12150-2 and UNI EN 14449:2005. The glass sample, measuring 800 x 1200 mm with the tempered pane on the inside facing the pushing side, was installed using the “VETRUM50” system, which utilizes aluminum profiles AW 6060 T5, extruded according to EN 573 and EN 755-2, drilled on one side VE50FFR. The profiles have a length of 1003 mm and feature the first two end holes at 50 mm and the internal ones at 200 mm spacing. The profiles are fixed to the supporting structure using M8 L 60 mm INOX A4 steel screws tightened with M8 washers and M8 nuts in INOX A4 steel. Arranged at the two ends for the first two holes with a 50 mm spacing and the subsequent internal ones with 200 mm spacing. The “VETRUM50” system also consists of a VE50M snap-fit closure profile made of AW 6060 T5 aluminum, extruded according to EN 573 and EN 755-2, an internal rigid PVC gasket, and an external glass-retaining TPE gasket; on the lower part of the VE50FFR profile, a stainless steel retaining bracket is installed, tightened with 3 M5x8 mm A2 grub screws, inserted into a POM cap holder secured to the profile with 2 3.5x20 mm A2 screws. The installation of the parapet was carried out on a braced metal structure anchored to the reinforced concrete floor slab with FBS 10 x 100/15 US A4 anchors, with ETA-11/0095 approval.

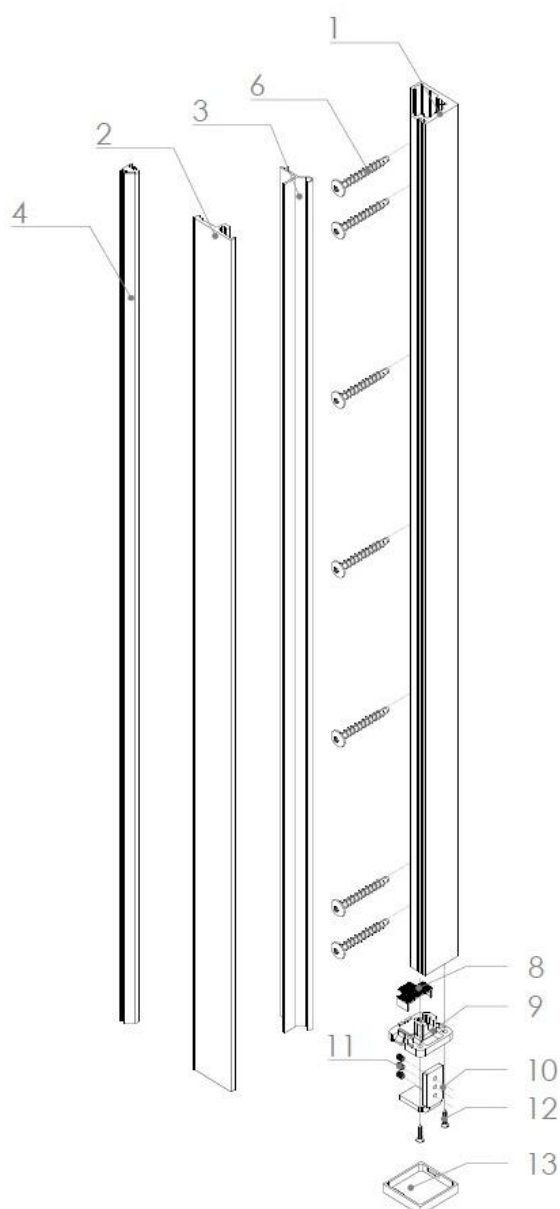
| INSTALLATION DETAIL "VETRUM50" | | | |

| INSTALLATION DETAIL "VETRUM50" | | | |
|---|---|---|---|
| A1 | Distance between internal anchors | mm | 200 |
| B1 | Distance of upper anchors (2x) | mm | 50 |
| L | Model width | mm | 1264 |
| Lv | Glass width | mm | 1200 |
| H | Total system high | mm | 1023 |
| Hv | Glass high | mm | 800 |

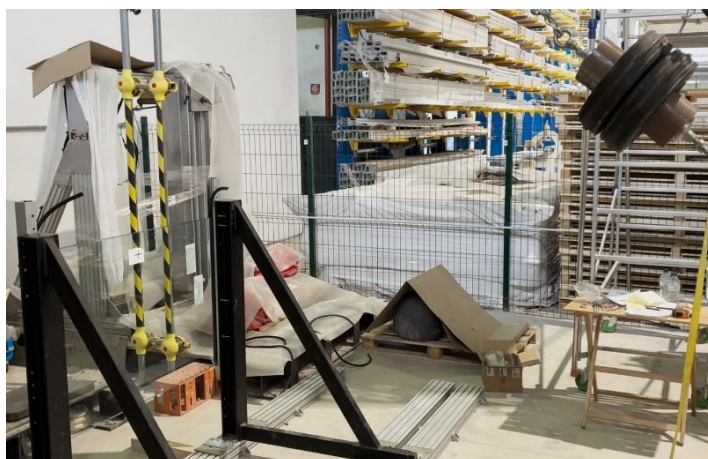
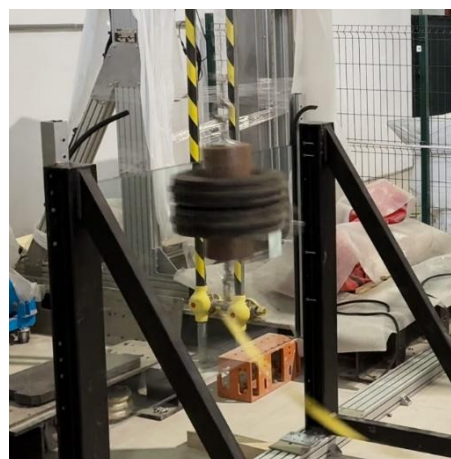
The system responds without failures.

Impact test 1 with semi-rigid body: h 700 mm (T1)
