**Certificato di Prova N. 2022/2169 emesso in Milano il 28/07/2022**

### **CERTIFICATO DI PROVA**

Prove su parapetti in vetro con sistema: “DEFENDER” modello DF810LM

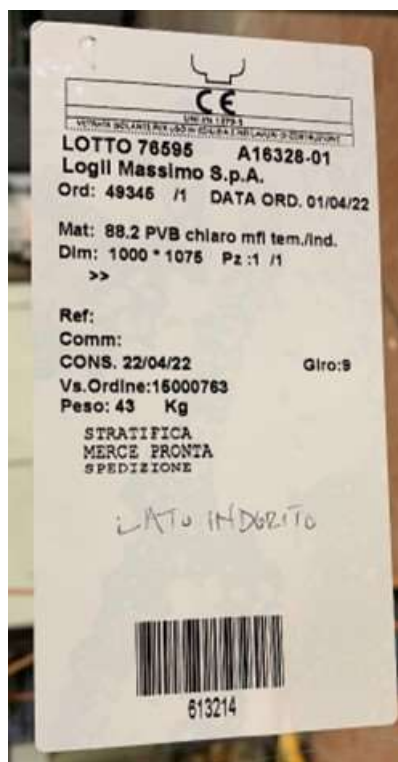
Figura 3.1 Etichetta identificativa vetro

I campioni sono costituiti da 2 provini (1 utilizzato per la prova statica e 1 per le prove dinamiche) in vetro stratificato di sicurezza composto da due vetri da 8 mm di cui uno indurito e uno temprato termicamente e uniti attraverso un processo di laminazione mediante 0.76 mm di intercalare PVB (Fig.3.1). I bordi delle lastre di vetro sono molati a filo lucido (MFL). Le singole lastre di vetro sono rispettivamente conformi alla UNI EN 12150-1 e UNI EN 1863-2. I campioni di vetro stratificato sono stati forniti dall'azienda Quidam s.r.l.

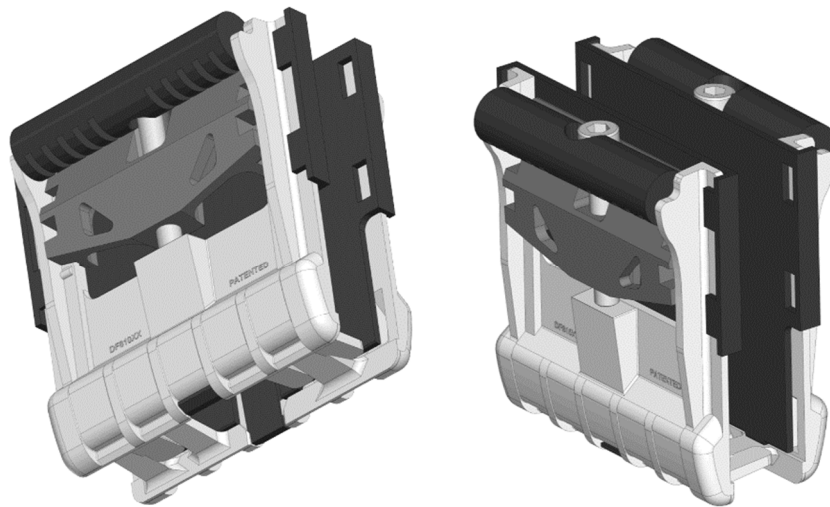
*Figura 4.1b Gruppo pinze utilizzato per il sistema DF810LM ref.DF1721*

Il sistema “DEFENDER DF810LM” include pinze DF1721 in materiale plastico (POM), comprensive di registri in materiale plastico fibrorinforzato e viti in acciaio, oltre a profili di finitura in alluminio con guarnizioni di tenuta in TPE, (Fig. 4.1a). L’installazione del vetro nel profilo in alluminio è stata fatta con n°4 pinze ad interasse regolare 250±10 mm (Fig. 4.1b).

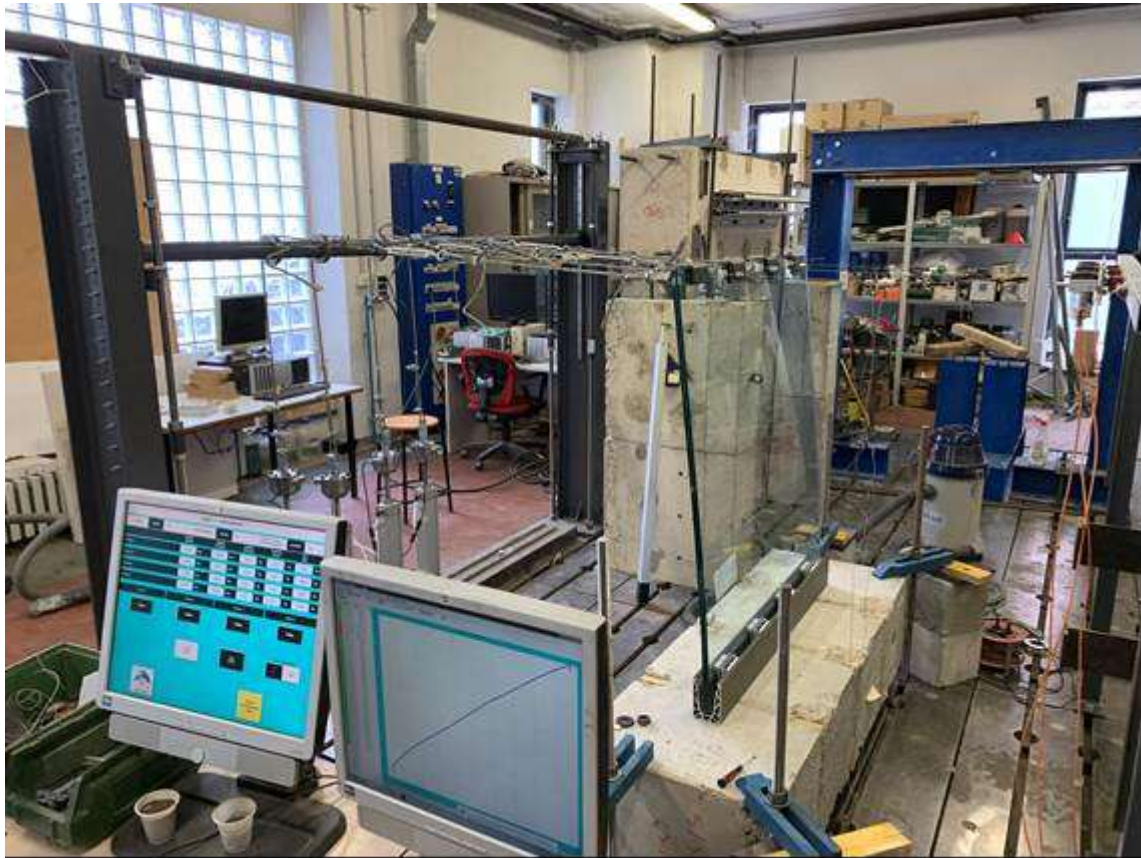
Figura 5.2 – Lastra soggetta a carico

Durante la fase di esercizio, lo spostamento massimo orizzontale misurato è 66.44mm (inferiore a 100 mm), mentre lo spostamento orizzontale residuo massimo misurato al termine della fase di prova è 3.69 mm (inferiore a 10 mm). In Figura 5.2 si mostra un campione sotto carico.

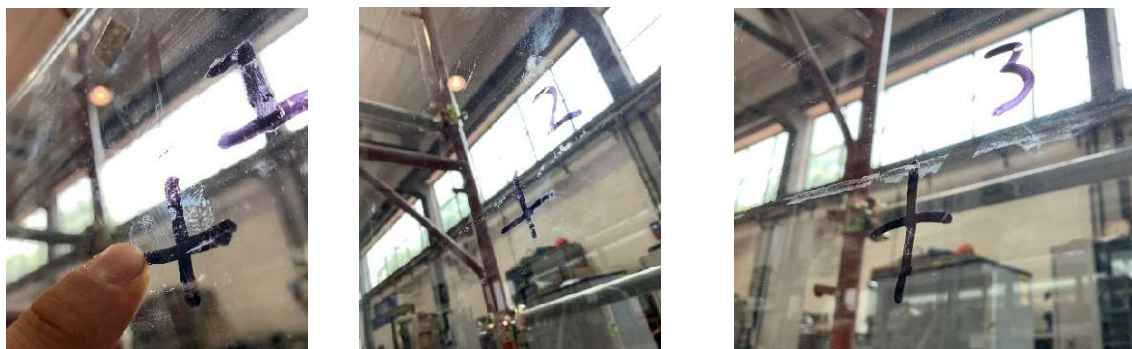
Punti 1-2-3 - Il corpo duro a seguito di ciascun impatto non ha provocato alcun danneggiamento come mostrato in Fig. 5.3.

Figura 5.3 – H-DF810ML-8T8I-2PVB – Impatto punti 1-2-3
