| <b>Prüfbericht-Nr.:</b><br>Test report no.: | <b>IT26UV7O 001</b> | <b>Auftrags-Nr.:</b><br>Order no.: | <b>80002806 10</b> | Seite 1 von 7<br>Page 1 of 7 |
| <b>Prüfgegenstand:</b><br>Test item: | Parapet | | | |
| <b>Bezeichnung / Typ-Nr.:</b><br>Identification / Type no.: | VETRUM50 (VE50FR17KIT.100/10), Glass 10+10mm tempered/tempered 1.52mm SGP, (B) 2000 x (H) 1000mm | | | |
| <b>Sonstiges /</b><br><b>Other:</b> | <b>Semi-rigid body impact test: Point 1 drop height 700mm (T1) and drop height 1200mm (T2)</b> | | | |

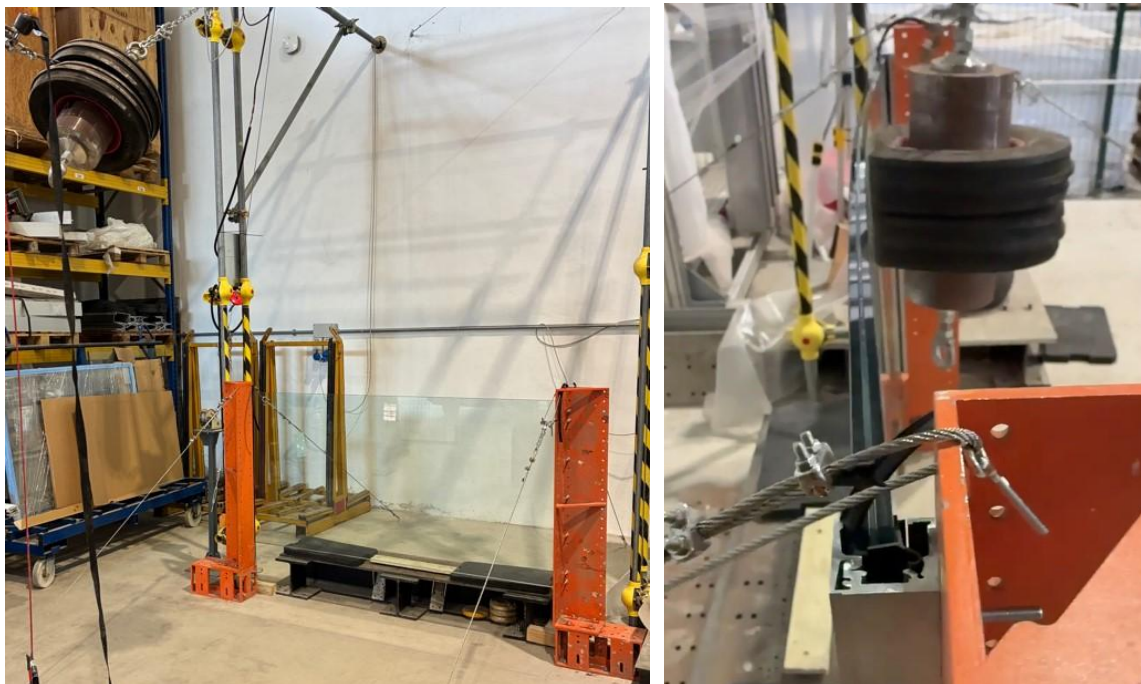
**The system responds without failures**

**Impact test 2** with semi-rigid body: h 1200 mm (T2)
