| <b>Prüfgegenstand:</b><br><i>Test item:</i> | Parapet | | | |
| <b>Bezeichnung / Typ-Nr.:</b><br><i>Identification / Type no.:</i> | VETRUM50 (VE50FR17KIT.120/10), Glass 8+8mm tempered/hardened 1.52mm PVB, (B) 1200 x (H) 1100mm | | | |
| <b>Prüfgrundlage:</b><br><i>Test specification:</i> | UNI 11678<br>NTC - D.M. 17 gennaio 2018<br>UNI EN 12600 | | | |
| <b>Sonstiges /</b><br><i>Other:</i> | <b>Semi-rigid body impact test: Point 1 drop height 700mm (T1).</b> | | | |

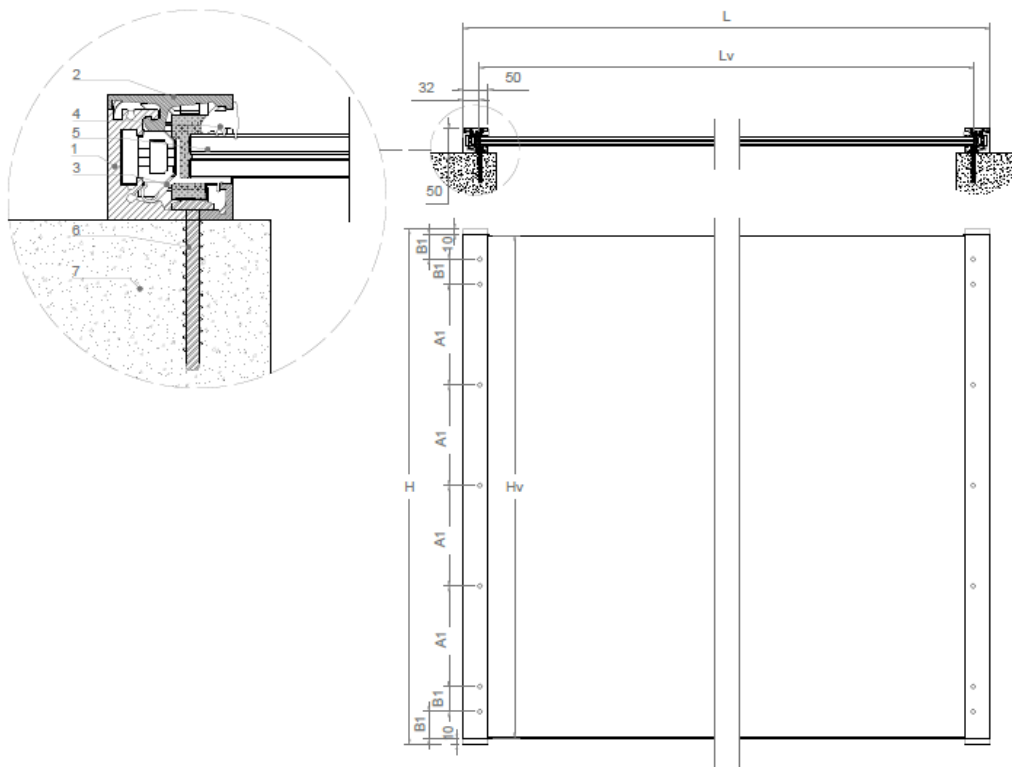
The laminated glass samples provided by the company Quidam S.r.l., responsible for production, comply with UNI EN 12150-2 and UNI EN 14449:2005. The glass sample, measuring 1100 x 1200 mm with the tempered sheet on the internal side towards the push direction, was installed with the “VETRUM50” system, using aluminum profiles AW 6060 T5, extruded according to EN 573 and EN 755-2, drilled on one side VE50FFR. The profiles have a length of 1203 mm, with the first two extreme holes at 50 mm and the internal holes at a 200 mm spacing. The profiles are fixed to the supporting structure using M8 L 60 mm stainless steel A4 screws tightened with washers for M8 and M8 nuts in stainless steel A4, arranged in two ends for the first two holes spaced 50 mm apart and the subsequent internal ones spaced 200 mm apart. The “VETRUM50” system also consists of a snap-fit VE50M closure profile in AW 6060 T5 aluminum, extruded according to EN 573 and EN 755-2, an internal rigid PVC gasket, and an external TPE glazing gasket; on the VE50FFR profile, at the bottom, a stainless steel retention bracket is installed, tightened with No. 3 M5x8 mm A2 set screws, inserted into a POM end cap holder, fastened to the profile with No. 2 3.5x20 mm A2 screws. The installation of the railing was carried out on a braced metal structure anchored to the reinforced concrete floor slab with FBS 10 x 100/15 US A4 anchors, ETA-11/0095 certified.

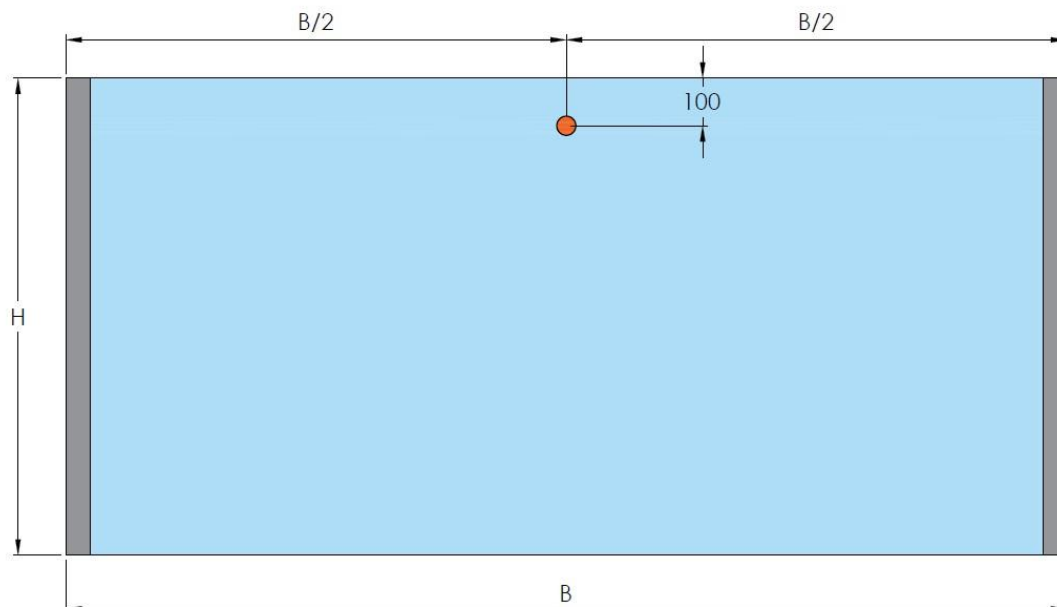
A point of impact was identified on the glass surface, as shown in the figure; the point is located along the median line, 100 mm from the top apex of the element being tested.

Impact point dynamic test of semi-rigid body (measurements in mm)

The test is carried out with an impactor with a mass of 50 kg in accordance with EN12600. The pressure of the impactor's two tires was verified to be  $0.35 \pm 0.02$  MPa.

The impactor is positioned at rest in contact with the chosen test point, with the suspension cable perpendicular to the walking plane. It is then raised to a height of 700 mm relative to the resting positions. The impact occurs only once, and the rebound of the impact body after the bounce is prevented.

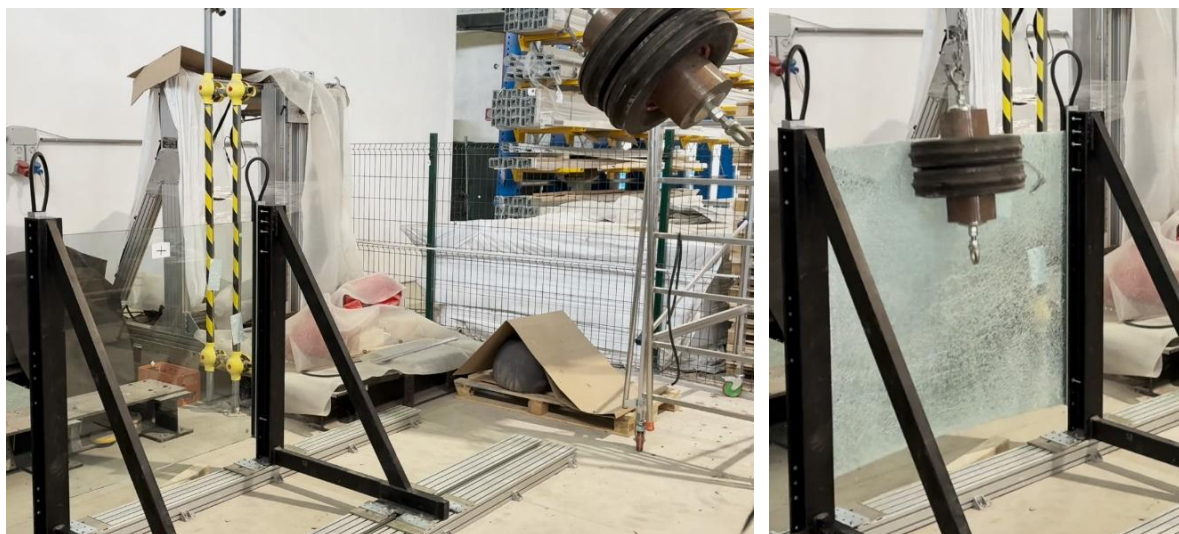
The system passes the test. The impact causes the glass panes to break, but without allowing the impactor to pass through.

Impact test 1 with semi-rigid body: h 700 mm (T1)
