| <b>Prüfgegenstand:</b><br><i>Test item:</i> | Parapet | | | |
| <b>Bezeichnung / Typ-Nr.:</b><br><i>Identification / Type no.:</i> | VETRUM50 (VE50FR17KIT.100/10), Glass 8+8mm tempered/tempered 1.52mm SGP, (B) 2000 x (H) 900mm | | | |
| <b>Auftrags-Inhalt:</b><br><i>Order content:</i> | Mechanical Safety | | | |
| <b>Prüfgrundlage:</b><br><i>Test specification:</i> | UNI 11678:<br>NTC - D.M. 17 gennaio 2018<br>UNI EN 12600 | | | |

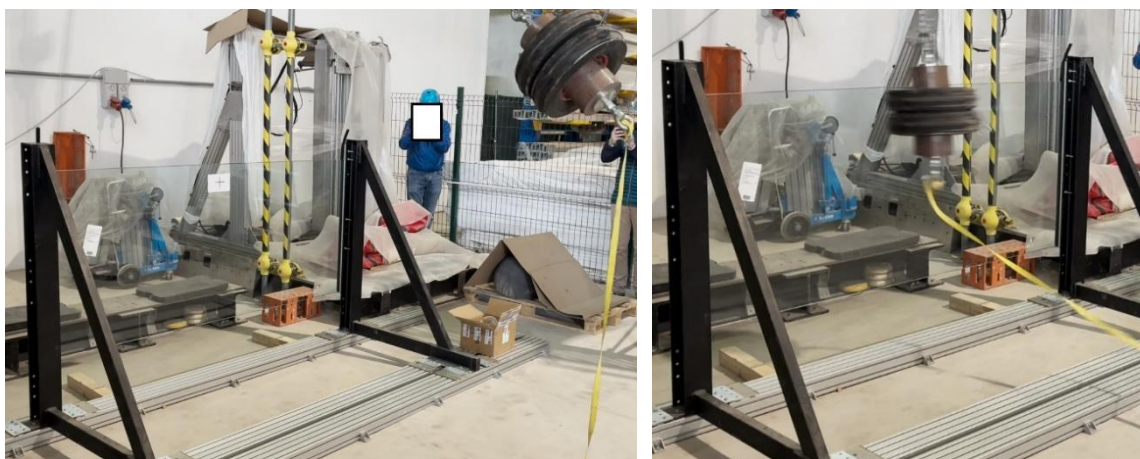
The system responds without failures.

**Impact test 1** with semi-rigid body: h 700 mm (T1)
