Certificato di Prova N. 2022/2171 emesso in Milano il 28/07/2022

CERTIFICATO DI PROVA

Prove su parapetti in vetro con sistema: “DEFENDER” modello DF810LM

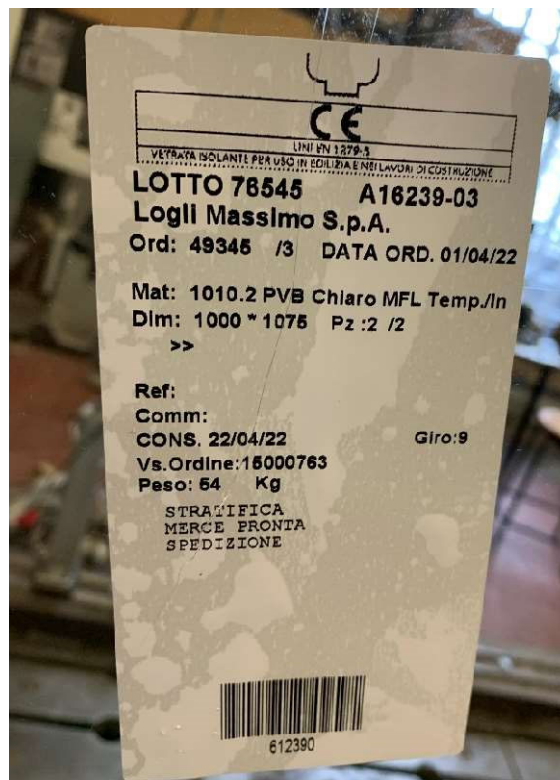
Figura 3.1 Etichetta identificativa vetro

I campioni sono costituiti da 2 provini (1 utilizzato per la prova statica e 1 per le prove dinamiche) in vetro stratificato di sicurezza composto da due vetri da 10 mm, uno indurito e uno temprato termicamente, uniti attraverso un processo di laminazione mediante 0.76 mm di intercalare PVB (Fig.3.1). I bordi delle lastre di vetro sono molati a filo lucido (MFL). Le singole lastre di vetro sono rispettivamente conformi alla UNI EN 12150-1 e UNI EN 1863-2. I campioni di vetro stratificato sono stati forniti dall'azienda Quidam s.r.l.
