| <b>Prüfbericht-Nr.:</b><br><i>Test report no.:</i> | <b>IT26NVNQ 001</b> | <b>Auftrags-Nr.:</b><br><i>Order no.:</i> | <b>80002806 10</b> | Seite 1 von 6<br>Page 1 of 6 |
| <b>Prüfgegenstand:</b><br><i>Test item:</i> | Parapet | | | |
| <b>Bezeichnung / Typ-Nr.:</b><br><i>Identification / Type no.:</i> | VETRUM50 (VE50FR17KIT.100/10),Glass 8+8mm tempered/hardenes 1.52mm PVB, (B) 1200 x (H) 800mm | | | |
| <b>Sonstiges /</b><br><i>Other:</i> | <b>Semi-rigid body impact test: Point 1 drop height 700mm (T1)</b> | | | |

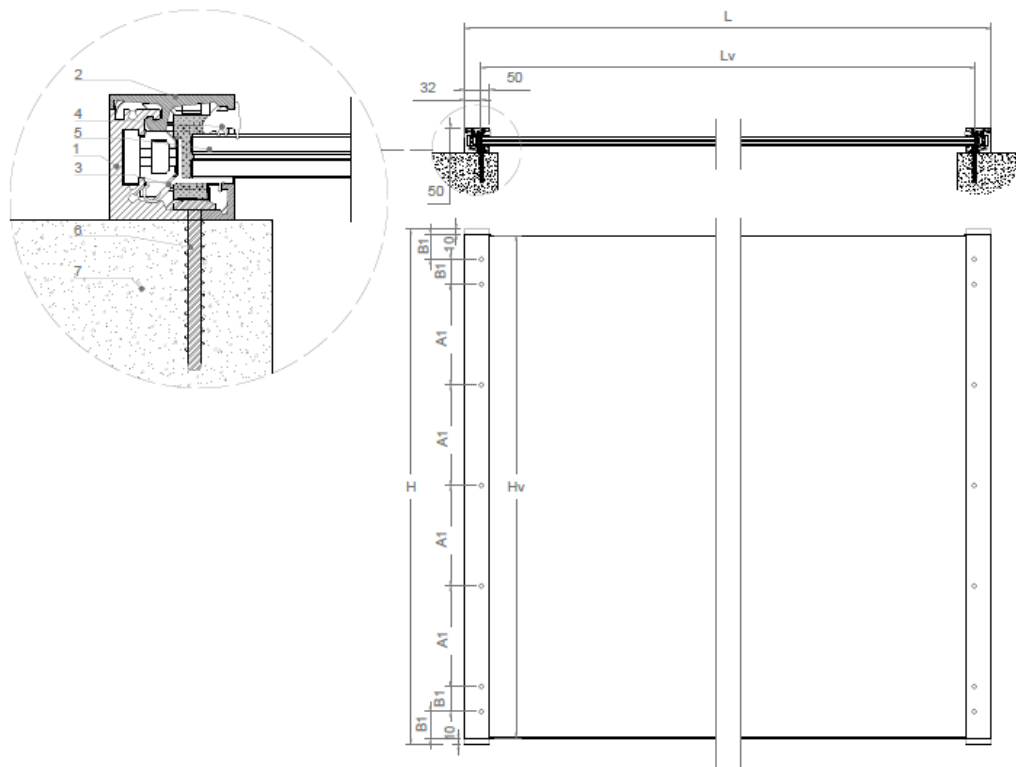
Sample consisting of 1 specimen of laminated safety glass composed of two 8 mm panes, one tempered and one toughened according to EN 12150, and bonded through a lamination process using 1.52 mm of PVB interlayer, the edges of the glass panes are polished smooth.

The laminated glass samples provided by the company Quidam S.r.l., responsible for production, comply with UNI EN 12150-2 and UNI EN 14449:2005. The glass sample, with dimensions 800 x 1200 mm and the tempered pane facing the push side, was installed with the "VETRUM50" system using AW 6060 T5 aluminum profiles, extruded according to EN 573 and EN 755-2, drilled on one side VE50FFR. The profiles are 1003 mm long and have the first two end holes at 50 mm and the internal ones at 200 mm intervals. The profiles are fixed to the supporting structure using M8 L 60 mm stainless steel A4 screws tightened with washers for M8 and M8 nuts in stainless steel A4, placed at both ends for the first two holes throughout A4 tightened with washers for M8 and M8 nut in A4 stainless steel, arranged at both ends for the first two holes at a distance of 50 mm and the subsequent internal ones at a distance of 200 mm. The "VETRUM50" system also consists of a VE50M interlocking closing profile in AW 6060 T5 aluminum, extruded according to EN 573 and EN 755-2, an internal rigid PVC gasket and an external TPE glass retaining gasket; a stainless steel sealing bracket is installed at the bottom of the VE50FFR profile, tightened by 3 M5x8 mm A2 grub screws, inserted in a POM cap holder tightened to the profile by 2 3.5x20 mm A2 screws. The installation of the parapet was carried out on a braced metal structure and anchored to the reinforced concrete load-bearing slab using FBS 10 x 100/15 US A4 dowels of which ETA-11/0095.

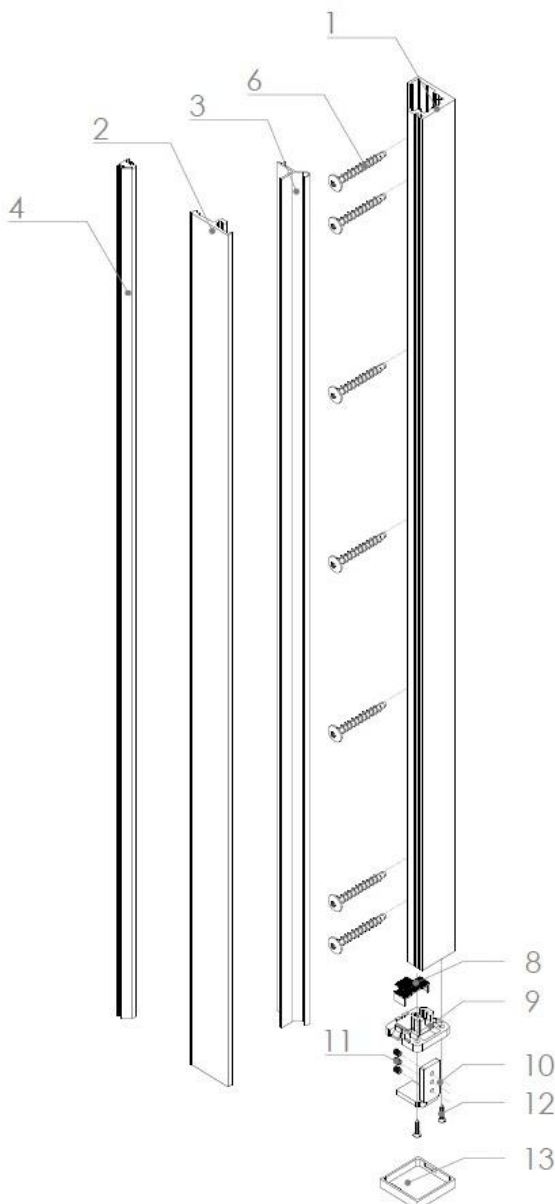
| INSTALLATION DETAIL “VETRUM50” | | | |

| INSTALLATION DETAIL “VETRUM50” | | | |
|---|---|---|---|
| A1 | Distance between internal anchors | mm | 200 |
| B1 | Distance of upper anchors (2x) | mm | 50 |
| L | Model width | mm | 1264 |
| Lv | Glass width | mm | 1200 |
| H | Total system high | mm | 1023 |
| Hv | Glass high | mm | 800 |

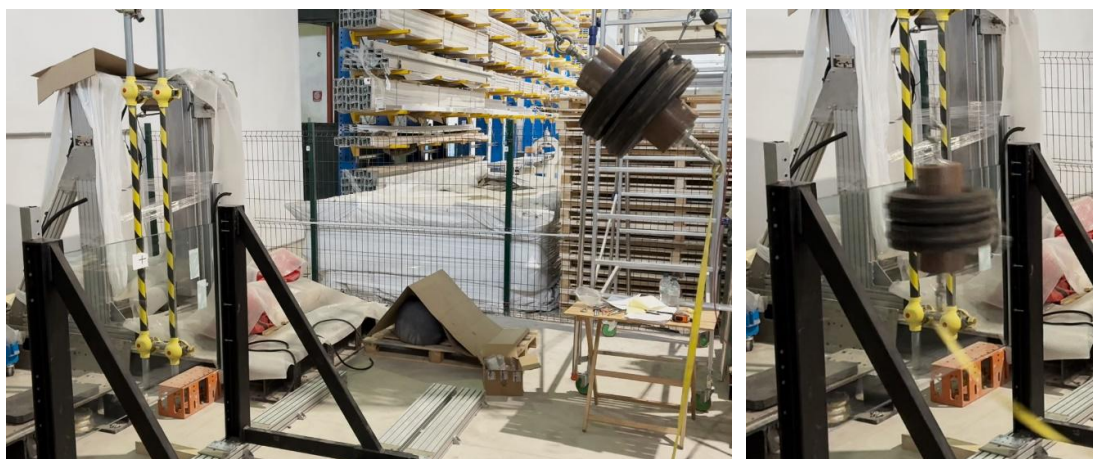
The system responds without failures.

Impact test 1 with semi-rigid body: h 700 mm (T1)
