| <b>Prüfbericht-Nr.:</b><br><i>Test report no.:</i> | <b>IT26WNB9 001</b> | <b>Auftrags-Nr.:</b><br><i>Order no.:</i> | <b>80002806 10</b> | Seite 1 von 7<br>Page 1 of 7 |
| <b>Prüfgegenstand:</b><br><i>Test item:</i> | Parapet | | | |
| <b>Bezeichnung / Typ-Nr.:</b><br><i>Identification / Type no.:</i> | VETRUM50 (VE50FR17KIT.120/10), Glass 8+8mm tempered/tempered 1.52mm SGP, (B) 1200 x (H) 1100mm | | | |
| <b>Prüfgrundlage:</b><br><i>Test specification:</i> | UNI 11678<br>NTC - D.M. 17 gennaio 2018<br>UNI EN 12600 | | | |

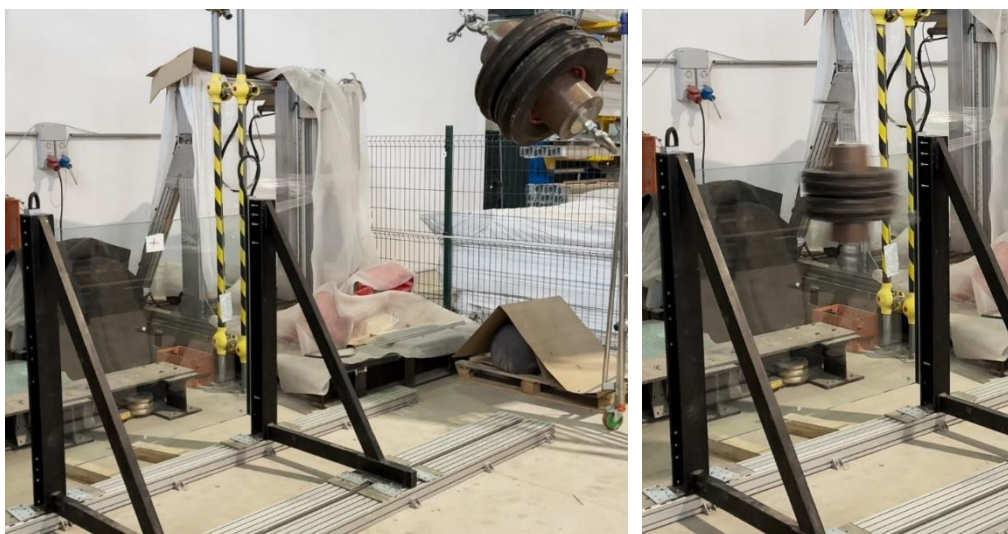
The system responds without failures.

**Impact test 1** with semi-rigid body: h 700 mm (T1)
